Ergebnisse von dem realistischen Brandversuch mit zwei Pkw und 12 MW Brandleistung zur Prüfung der neuartigen Entrauchungsanlage im 1.528 m langen Malbergtunnel in Bad Ems

Ergebnisse aus einem realistischen Brandversuch mit zwei Pkw und 12 MW Brandleistung im B260 Malbergtunnel in Bad Ems

Von: *Dipl.-Ing. Hinrich Rottmann*
Ingenieurbüro für sichere Tunnel durch
Tunnellüftung + Tunnelentrauchung

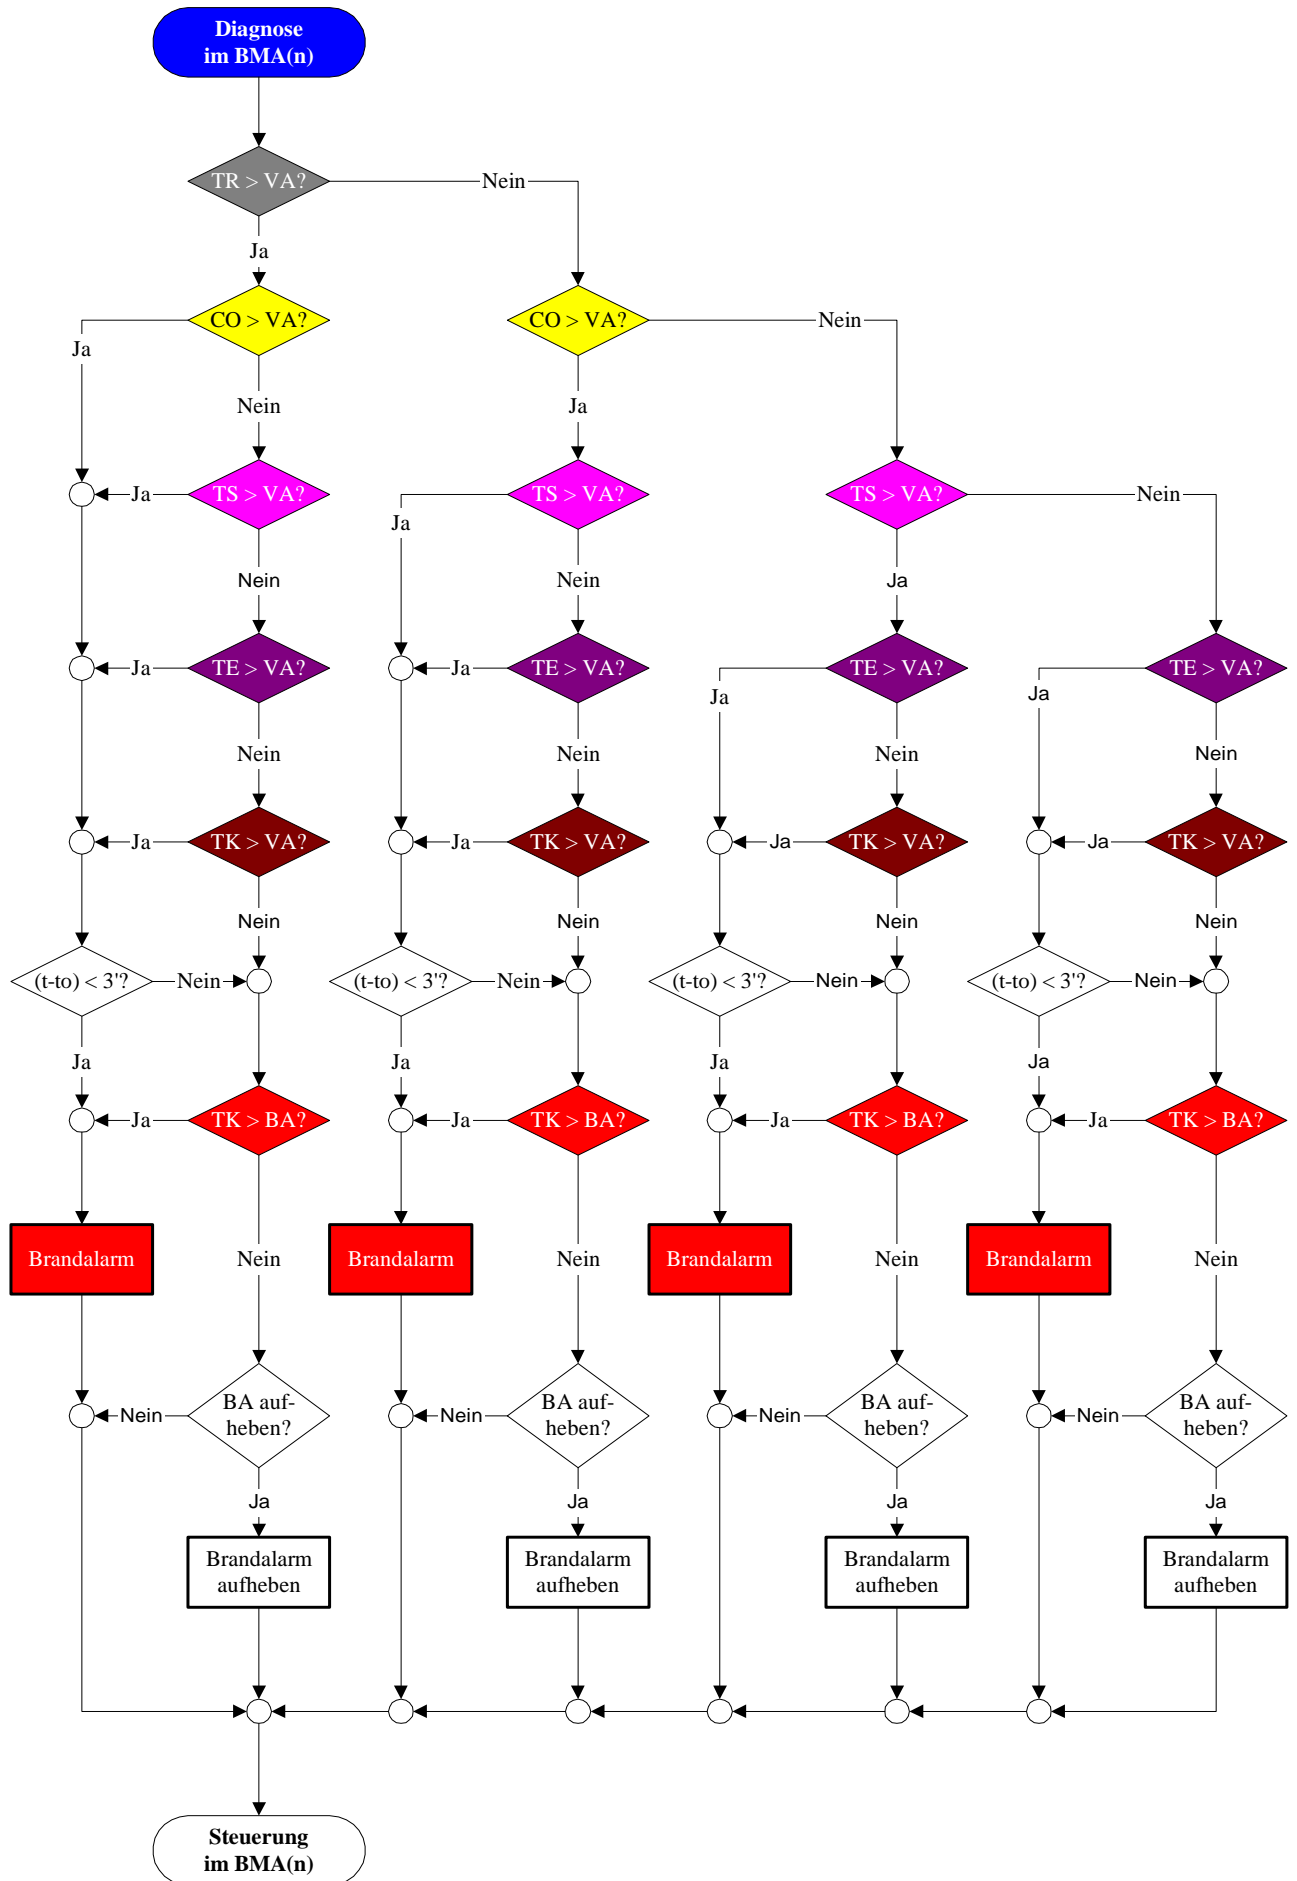
Schema 2: Vereinfachter Ablaufplan zur Diagnose des Brandfalls im Brandmeldeabschnitt n

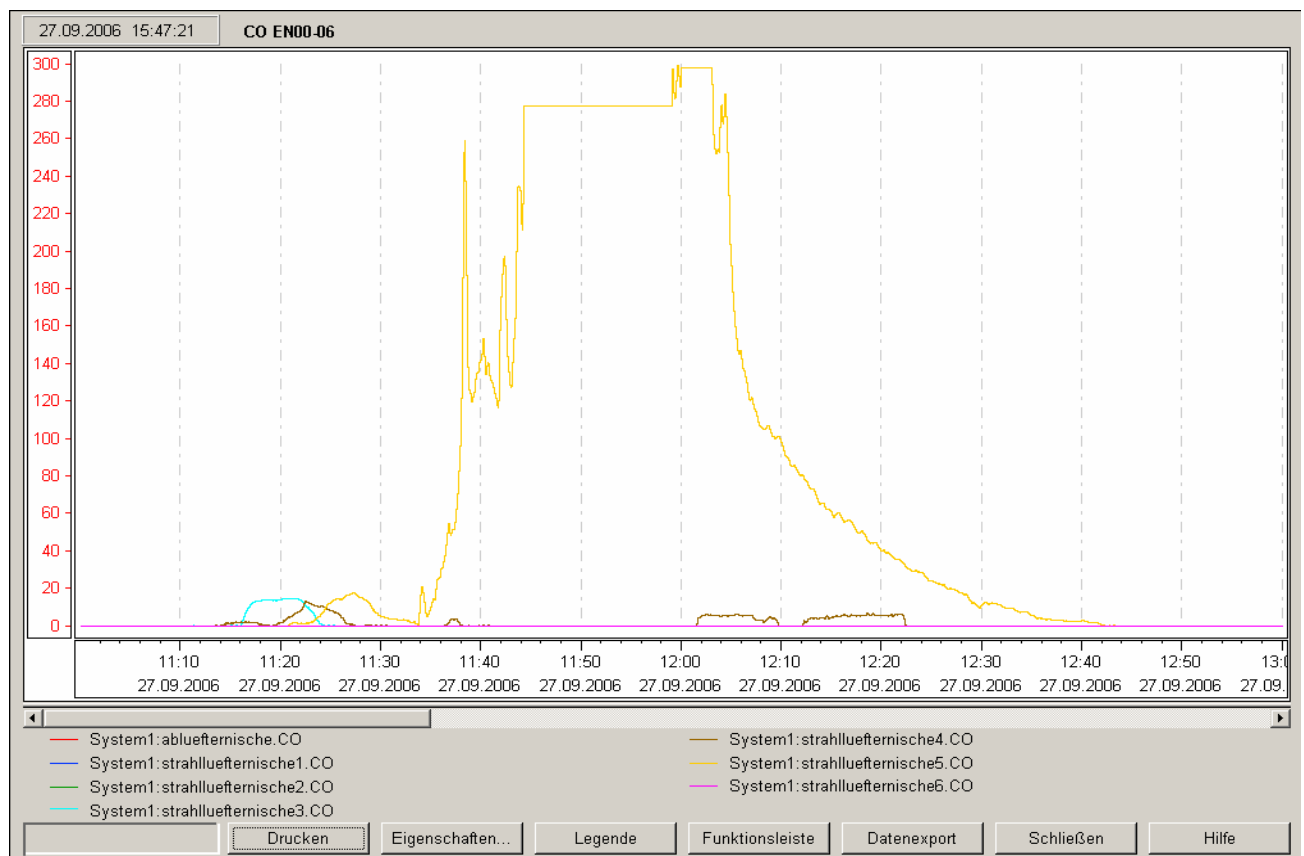
Bild 4: CO-Gaskonzentration im Brandversuch

In dem Bild 4 sind die Trendkurven der CO-Konzentration von 7 Meßstellen aus der westlichen Tunnelhälfte dargestellt, von denen 5 MS westlich vom Brandort, eine MS (EN5) direkt im BMA6 und eine MS (EN6) östlich vom Brandort im BMA7 gelegen waren.

- An der Meßstelle EN5 wurde nach *26'* der maximale *Meßbereich* des Meßgerätes von *300 ppm* für die Dauer von 3' überschritten. Dieser kehrte erst nach dem Löscheinsatz zurück. Das Gerät war danach zwar beschädigt, aber noch voll funktionstüchtig.

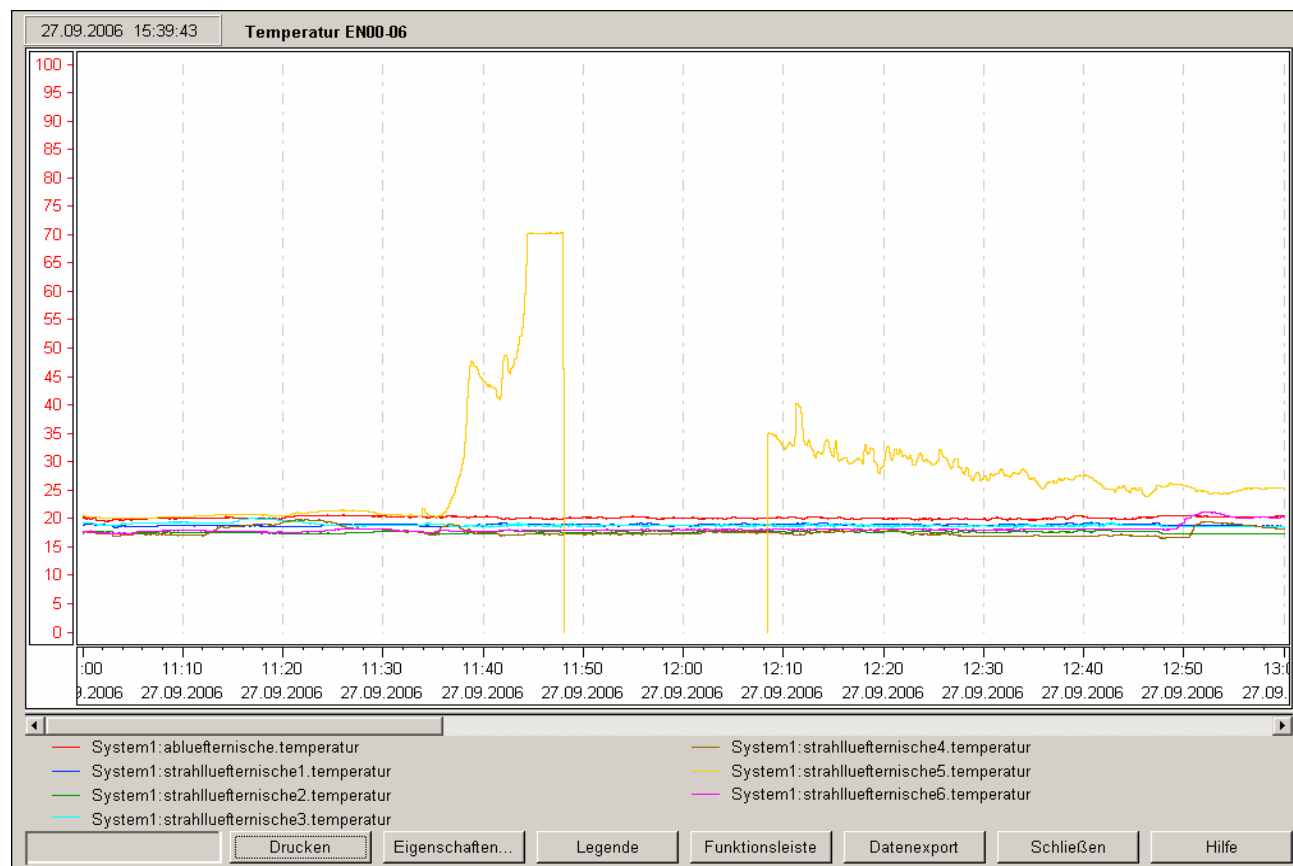
Bild 5: Luft- und Gastemperatur im Brandversuch

In dem Bild 5 sind die Trendkurven der Luft- und Rauchgastemperatur von 7 Meßstellen aus der westlichen Tunnelhälfte dargestellt, von denen 5 MS westlich vom Brandort, eine MS (EN5) direkt im BMA6 und eine MS (EN6) östlich vom Brandort im BMA7 gelegen waren. Hierbei lag die erste Meßstelle (EN0) nahe zum Westportal und im Einflussbereich des Abluftkamins. Die weiteren Meßstellen hatten jeweils etwa 100 m Abstand voneinander.

- Diese Temperaturmessung war damit etwa gleich schnell wie das Sensorkabel (20" langsamer).
- An der Meßstelle EN5 wurden nach 15' alle Messwerte, die über 70°C lagen, durch das Vordringen der Rauchgasschicht in die 0,8 m unterhalb der Tunneldecke liegende Meßebebene verfälscht (bedingt durch das hohe Molgewicht der Rauchgase). Brauchbare Meßwerte erschienen erst wieder nach 20' bei reduzierter Brandleistung. Da das Gerät mit einer Hitzeschutzkapselung versehen war, blieb es aber bis zum Ende des Versuchs unbeschädigt und voll funktionsfähig (die Messung der Strömungsgeschwindigkeit war durch den Übergang in der Gaszusammensetzung nicht beeinträchtigt, da die Gemischänderung darauf keinen Einfluss hatte).

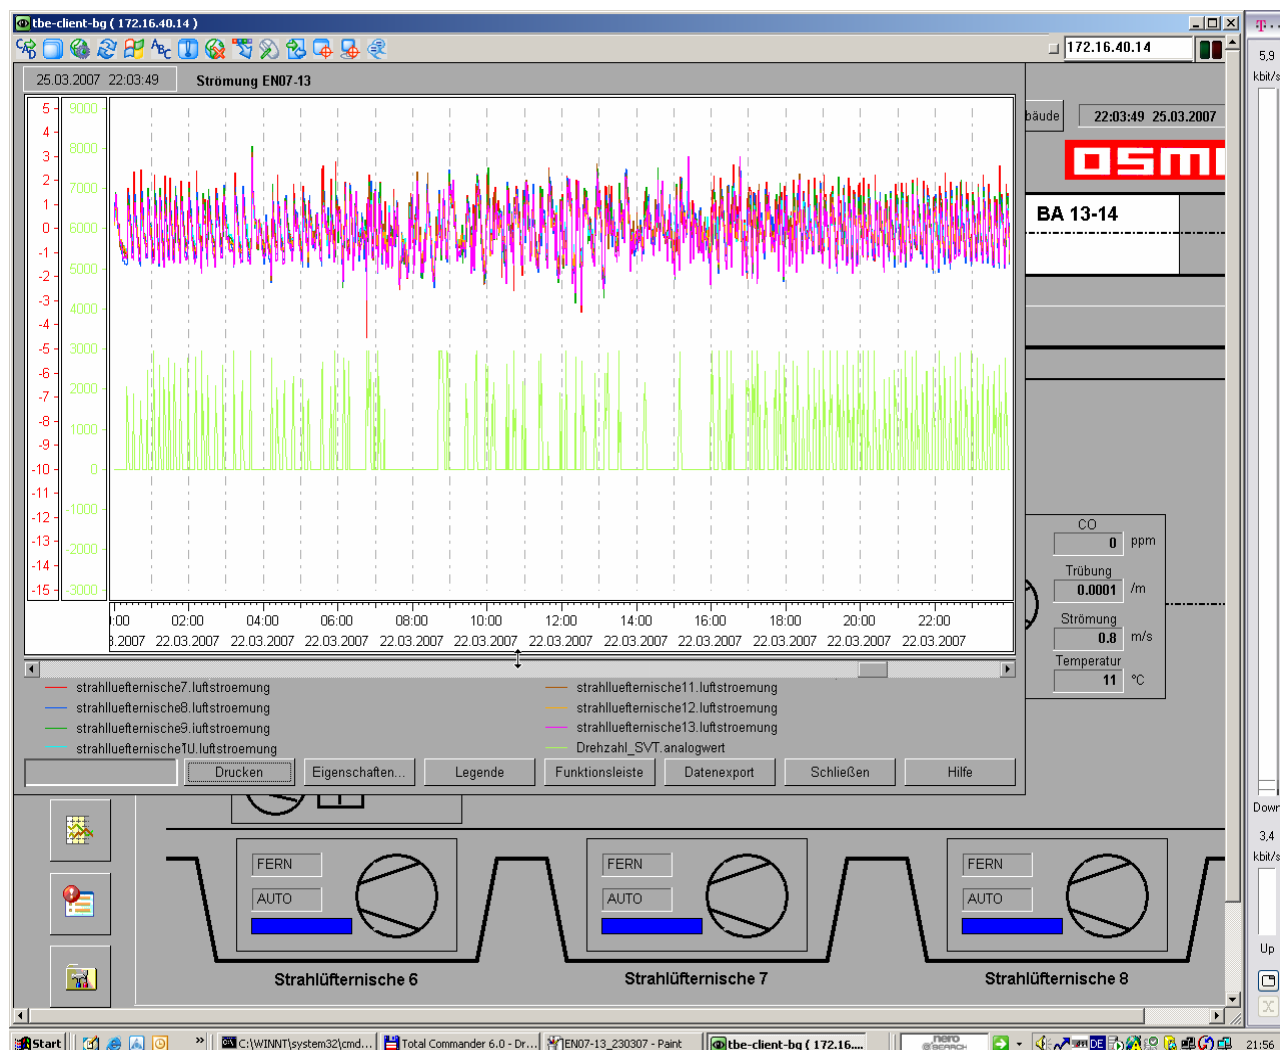
Bild 6: Strömungsgeschwindigkeit und Ventilator Drehzahl im Regelbetrieb (Längslüftung)

Die Werte im Bild 6 zeigten die Richtung und Größe der Strömung in Abhängigkeit vom täglichen Verkehrsaufkommen und vom Einsatz der Strahlventilatoren (die Dimension der Geschwindigkeit wurde in „m/s“ angegeben und die Dimension der Drehzahl der Strahlventilatoren in „Upm“), mit folgenden Besonderheiten:

Zusätzlich wurde im Bild 6 die jeweilige Drehzahl der stufenlos regelbaren Strahlventilatoren dargestellt, um die Wirkung der Strahlventilatoren auf die Strömung im Tunnel zu zeigen.

Da alle Strahlventilatoren simultan und synchron in derselben Drehzahl betrieben wurden, um optimale Ergebnisse und homogene Strömungsbilder zu erzielen, wurde hier nur eine Kurve gezeigt.

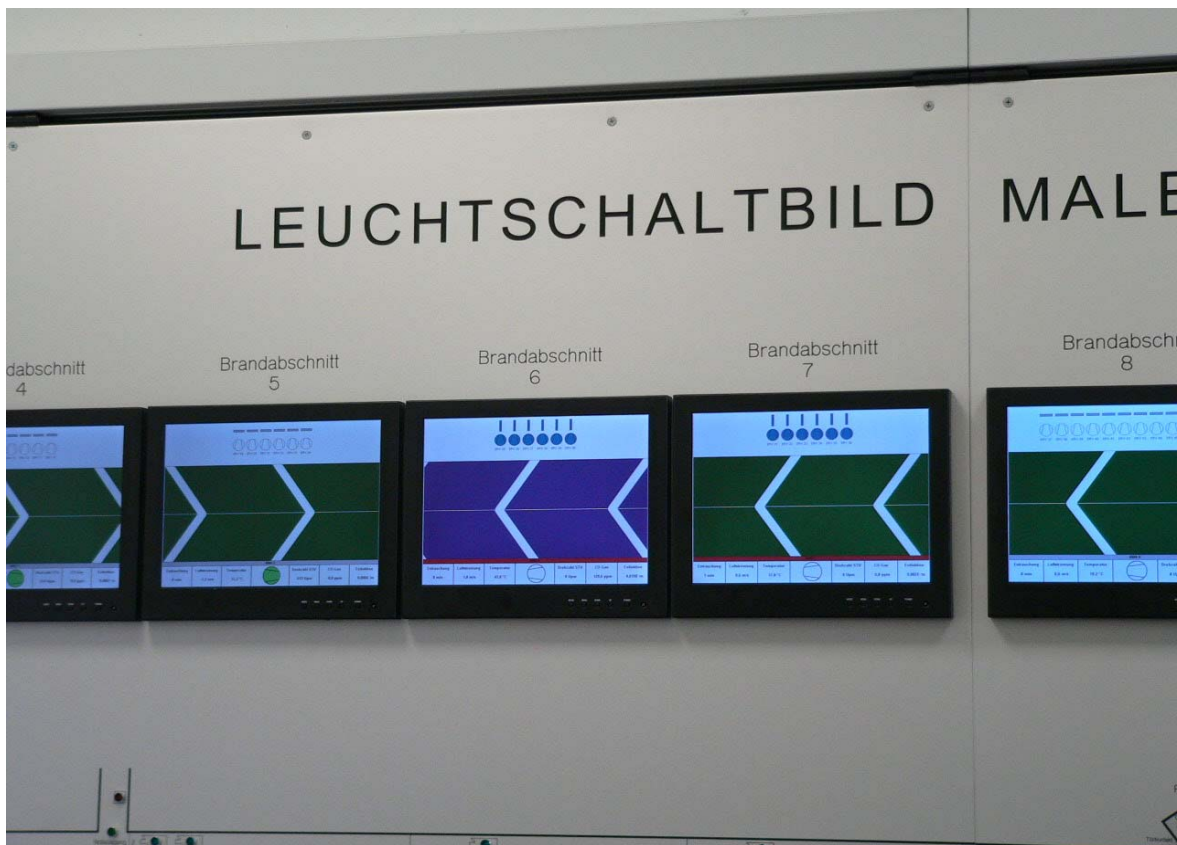
Bild 16: Visualisierung der Strömung und Temperatur während des Brandversuches
